RAPPORTAGE

Bomen Effect Analyse
bij 81 bomen aan de Weesperweg en de Korte Muiderweg te
Weesp

403.6146

22 februari 2023

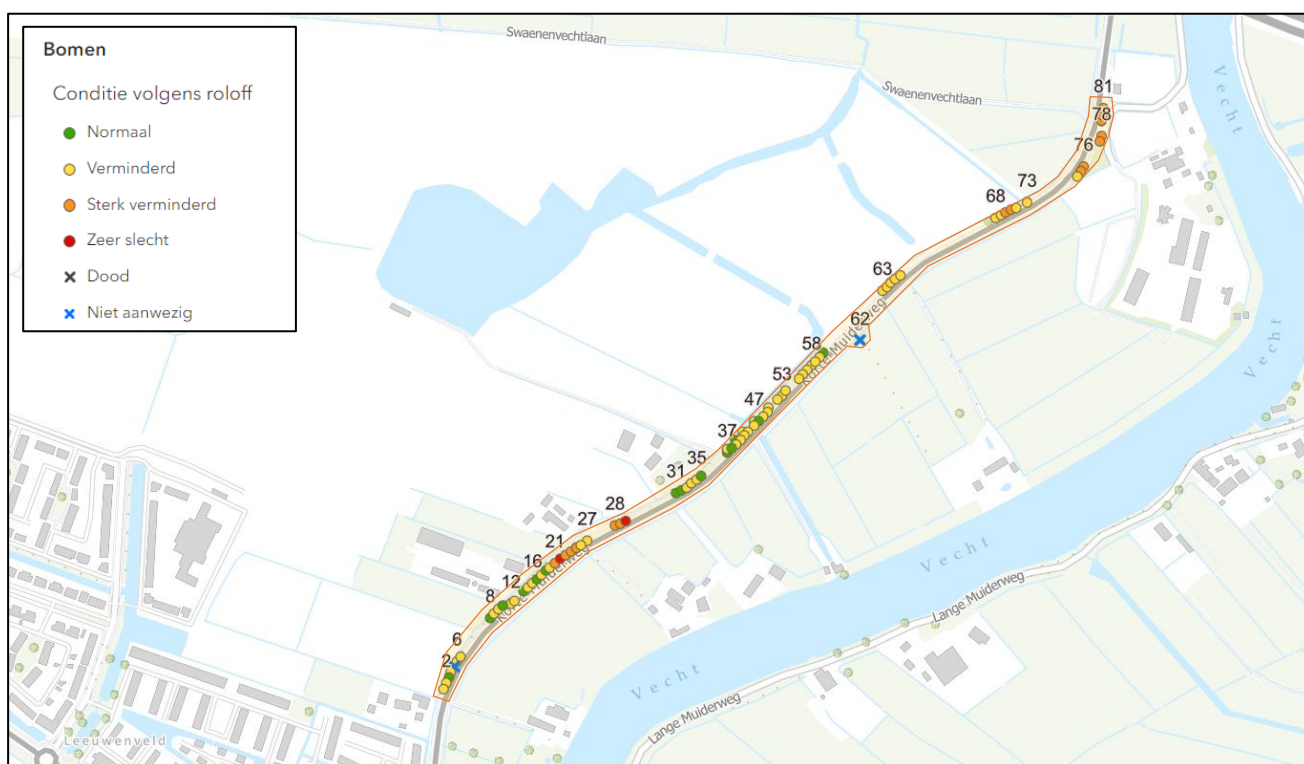
Figuur 1: Situering van het projectgebied aan de Weesperweg en de Korte Muiderweg. Boomnummering en kleurcodering is op basis van conditieklassie. Het oranje vlak geeft de projectgrens aan.

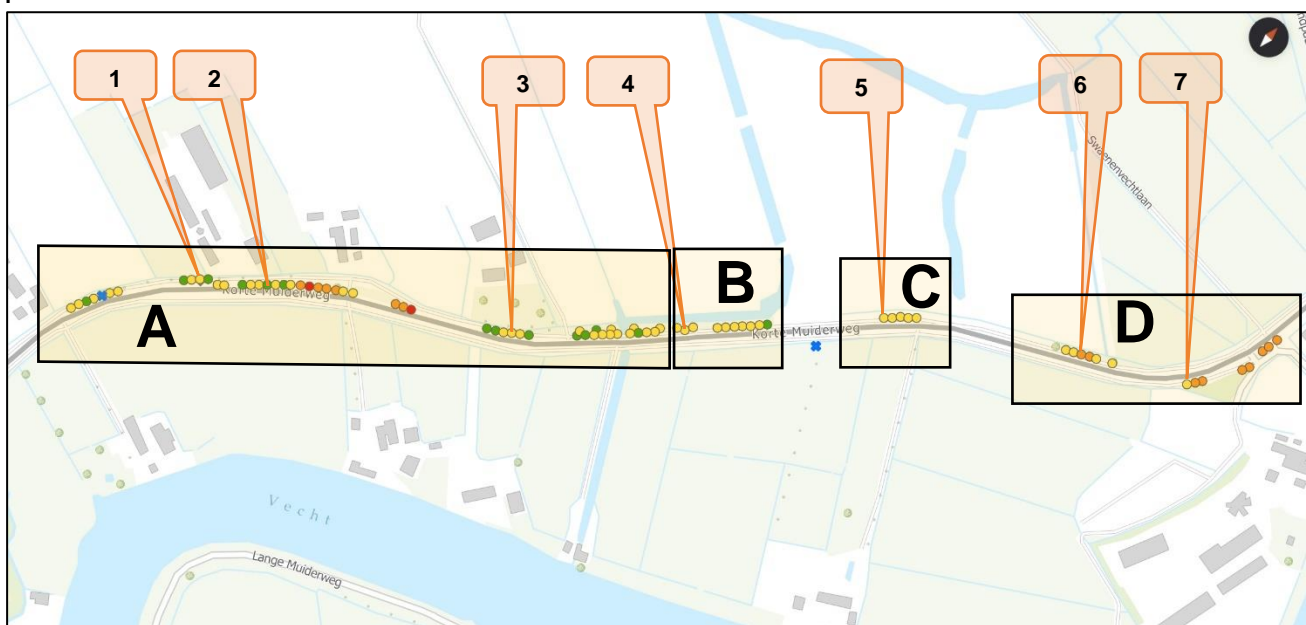
Om het bodem- en bewortelingsprofiel van de bomen inzichtelijk te maken, zijn 7 profielsleuven gegraven (zie figuur 3). De profielsleuven zijn gegraven ter hoogte van de rand van de nieuw te realiseren verharding. Het projectgebied is op basis van bodemopbouw en beworteling in te delen in 4 gebieden: gebied A (boomnummer 1 t/m 52), gebied B (boomnummer 53 t/m 61), gebied C (boomnummer 62 t/m 66) en gebied D (boomnummer 67 t/m 81). In tabel 5 zijn de resultaten van het bodemonderzoek per gebied weergegeven.

Figuur 3: Locatie van de 7 profielsleuven en de verdeling in 4 gebieden.

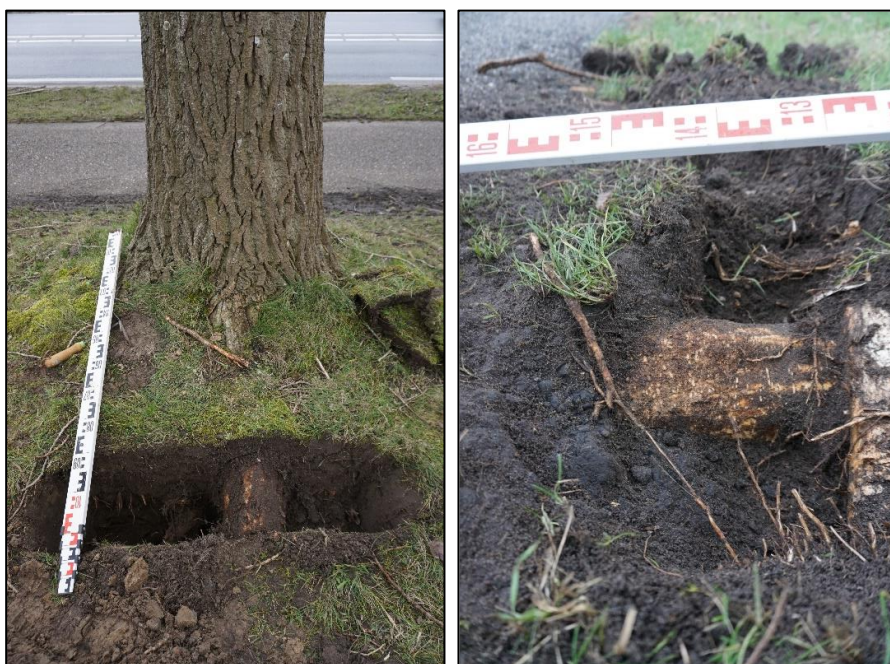
Foto 3 links: Impressie oppervlakkige beworteling boomnummer 79 in gebied C. Foto 4 rechts: Impressie beworteling in bestaand fietspad bij boomnummer 74 in gebied D.

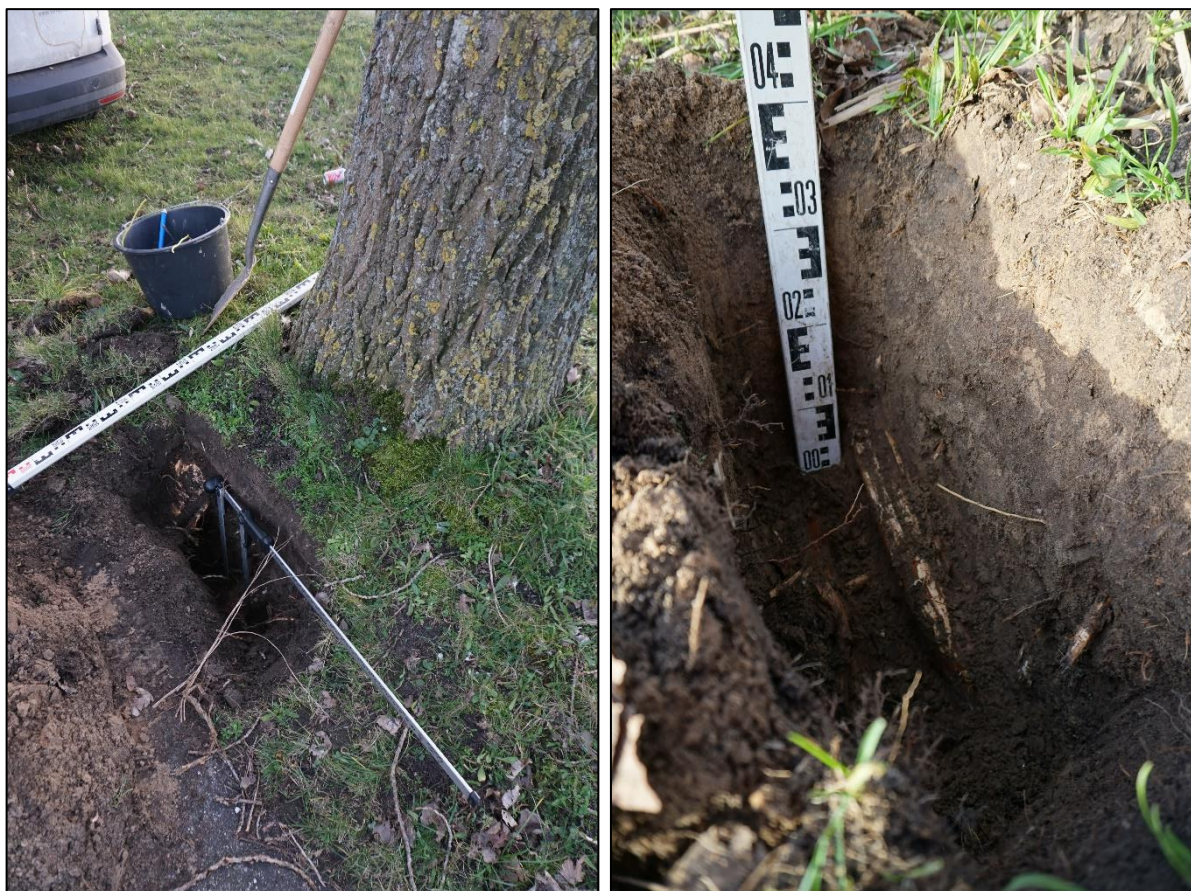
Foto 5 links: Impressie sterke verticale groei-richting van de beworteling bij boomnummer 17 in gebied A. Foto 6 rechts: Impressie beworteling bij boomnummer 34 in gebied A.

De bomen binnen gebied A laten over het algemeen een sterk verticaal ontwikkelingsbeeld van de beworteling zien. De meeste beworteling groeit hierbij richting de puin- en veenlaag op 100 cm -mv. Echter zijn er hierbij incidenteel horizontaal ontwikkelde wortels waargenomen.

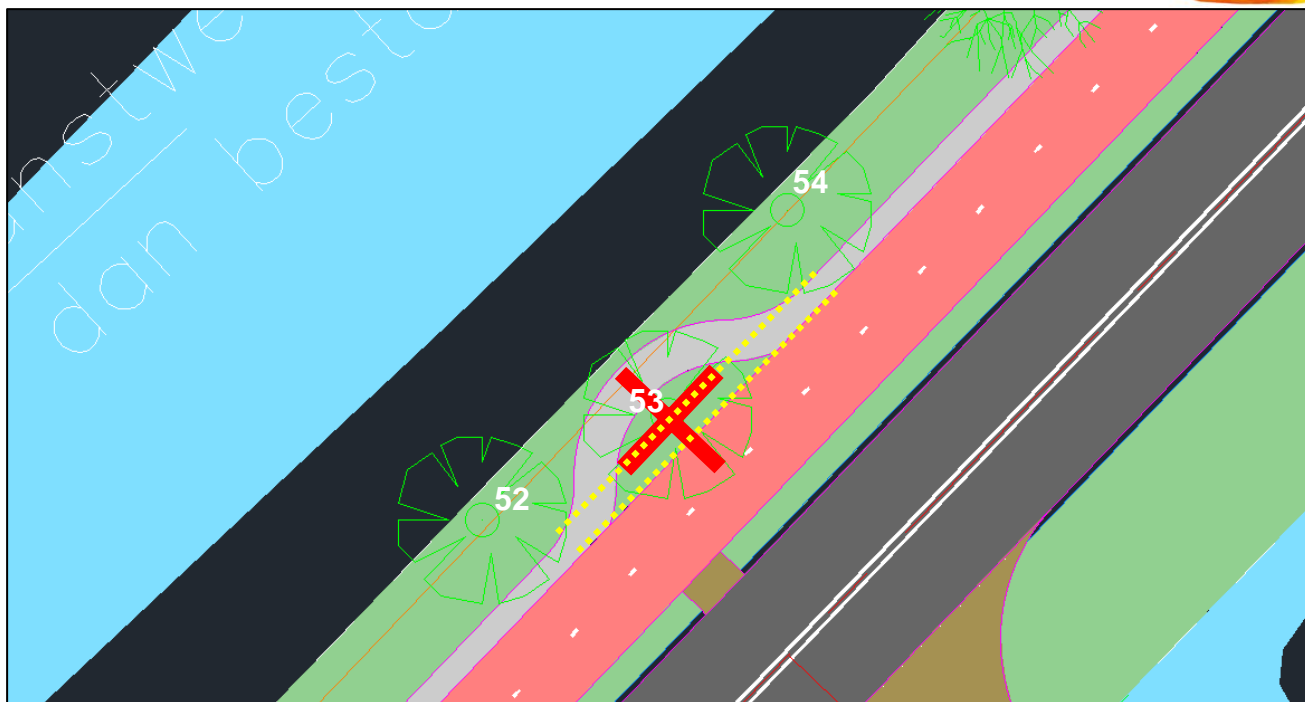
Figuur 4: Rood kruis geeft te verwijderen boomnummer 53 aan. De gele stippellijn geeft het omleggen van het trottoir aan.

Voor boomnummer 53 geldt dat deze niet gehandhaafd kan worden. Dit betekent dat de slinger uit het trottoir kan worden gehaald. Hierbij wordt geadviseerd bovenstaande LuxiLane-constructie toe te passen zodat boomnummer 52 en 54 wel behouden kunnen worden. Zie figuur 4.
